平成25年度 日本庭園学会 関西大会

名勝無鄰庵庭園の緊急修理の履歴からみた保存管理の継続性

A case study on a continuous maintenance in an urgency restoration about Murinan Garden in Kyoto city

著者名 ○阪上富男¹ 仲隆裕² 吉村龍二³ 加藤友規¹ 今江秀史⁴

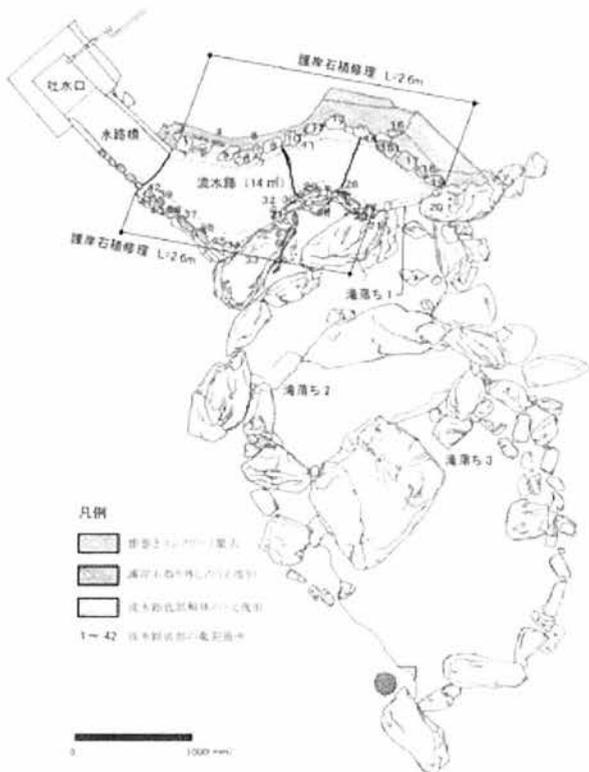
図2 流水路 修理平面図

無鄰庵の滝石組は、<⑤池-h滝口周辺>の小高い築山上に位置する。滝の落ち口と流水路との高低差の部分には石積みが施され、屈曲する流れ底の両側面には石列

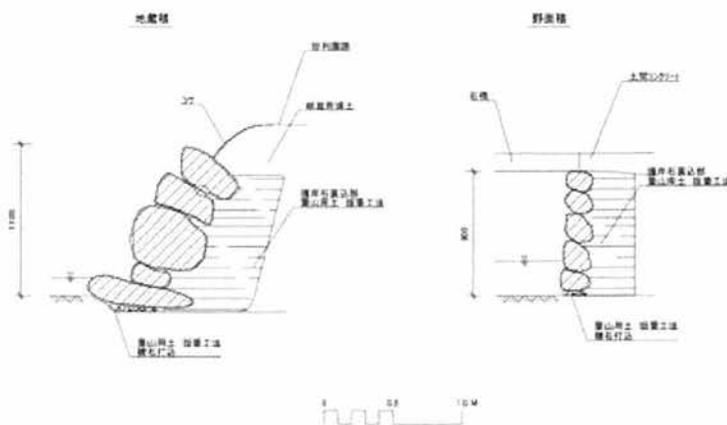
図5 流れ護岸 修理断面図

平成 24, 25 年度の施工は、前述の同 23 年度とき損状況が近似しており、護岸背面の構築については同様の手法をとったため、特記事項のみ記述する。なお、平成 23, 25 年度の施工区における流れは浅く護岸石が一段であるのにたいし、同 24 年度の施工区の流れは深く 4 ~ 5 石積みであり、全体的に野面積みがあるが、一部渡り廊下の周辺が地蔵積となっている。(図 5)

＜②露地-d コケ地周辺＞の南端にあたる平成 24 年度の施工区では、石積み状の護岸背面が沈下し完全に流水で満たされた状態にあった。石積護岸は背面の支持力をうしなって最下段をのぞいてほぼ崩壊し、そのうち軟質の白川石（以下白川ボソ石とする）が流水による摩耗で欠損してしまった箇所では、崩落が顕著であった。

考古学的調査によると護岸背面は、5 層構造からなると推察される。最下層にあたる第 5 層は護岸石を据え、その背後に裏込めとして小礫（栗石）と淡灰色粘質土が使われており、その下部にはさらに護岸の基盤層の存在が見込まれる。第 3・4 層は護岸石を積み上げながら裏込めとして小礫と暗灰色粘質土が水面高まで転入されている。第 2 層は暗褐色粘質土でありヒノキの根茎の侵入により下部に空隙を伴う。第 1 層（表土）は植栽土壌であり、第 2 面上を土壌とともに地被植物で覆われている。

ついで、護岸石の欠損部は極力園内において、欠損した白川ボソ石は堅固な白系の花崗岩を園外より補充した。園外より搬入した護岸石には、コンクリートカッターで「△」印を刻みつけたのを据え付けた。護岸背面は数段の石が積まれることから、まず池底に近い最下段全体に版築を構築し、次の段にさしかかる高さで同列の護岸石を据える、といった作業を繰り返し最上段まで積み上げた。護岸背面の裏裏には、含水量のおおい築山用土に石灰 2 割を加えて使用した。陸部側の幅 500 mm までの範囲は、平均水面より 100 mm 高い位置まで築山用土に石灰を 1 割加えて版築を形成した。その上層の版築用土には、地被植物に対する影響に配慮し、石灰は加えなかった。このように石灰の比率を施工位置によって変えている理由は、石灰の混合比を上げると土塊は堅固になり流水の遮断にも寄与するが、礫や砂、粘土との粘性がおちるため施工性が低くなることに対する配慮である。

護岸石積みの目地に使用する版築用土は、10 mm の篩にかけ、粘土の混入はなしで、2 割の石灰を水多目で攪拌した版築用土を使用し、護岸内・外側から突き込んだ。

目地の幅が広く、流れの水の接触が大きいと考えられる箇所においては、場内の礫及び栗石を、目地表面の保護のため叩き込んだ。仕上がった版築の裏込め上に、掘削した表土を 20 ~ 30 mm 敷き均し、表面の仕上げには、剥がしたコケを再利用し、不足分は場内のコケを利用して補った。
