# 特別史跡特別名勝平城京左京三条二坊宮跡庭園における景石の修復工法について

Restoration of Scenic Stones at the Imperial Villa Garden Site of Ancient Nara Capital

名 称: 特別史跡特別名勝平城京左京三条二坊宮跡庭園

所在地: 奈良県奈良市三条大路一丁目

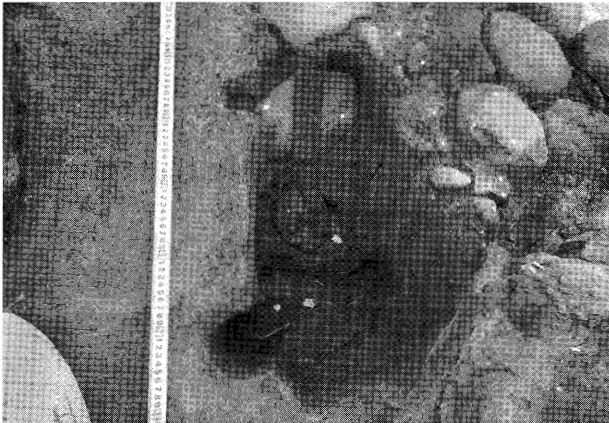
写真-6 取り外し跡の記録  
底面の構造を観察・計測して記録する

景石を取り外した後に写真撮影を行う。取り外し跡について観察を行い、根石等が見られた場合は部分的に土を取り外して構造を確認し、記録した（写真-6）。
