## 對龍山莊庭園 100 年後を見据えた庭園管理計画

### - I 百年の変遷をたどる -

加藤武史 小山由美 加藤友規

植彌加藤造園株式会社

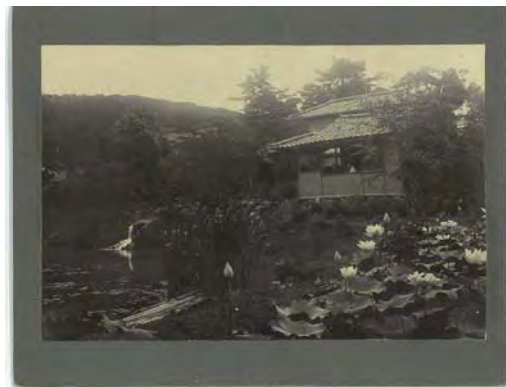
写真A 改修前の大池（對龍山莊所蔵 小川白楊撮影）

①には、對龍台の築造や大池の改修、大滝などの庭園北側部分と南側の流れが含まれる。改修前、現在の對龍台がある場所には居住空間と思われる建物があり、建物の北東には池が広がっている。『江湖快心録』には庭園北側の様子が「遣水は一度井筒に湧き、再び樋を通じて池に注ぎ、淙然として聲あり。池はやゝ大にして中央に小島あり、雅致ある木梁之に通ず。池の彼方に蓮あり、花期は既に遅れたり。」と書かれており、写真Aからも、聚遠亭の東側を流れてきた水が石樋のようなものから池へ注がれている様子や、池の西側に蓮が密生している様子が見てとれる。また、改修前から池には中島があり、対岸から木橋がかけられていたことがわかる。改修後、蓮があった場所にはマツなどの樹木が植えられ、大池は

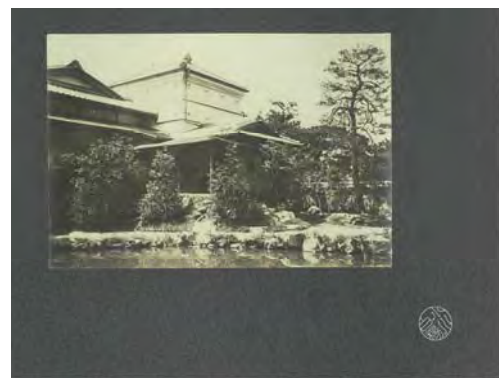
写真B 改修後の對龍台（對龍山莊所蔵 小川白楊撮影）

石組が施され、滝が作られた。改修後、再び對龍山莊を訪れた黒田は大池の様子を「池水は混濁として其中に一島を着く、樹影水に蘸し錦鱗いと多し。一步毎に光景一轉し、正面樹木翳蒼の處、巨大の瀑布鞆鞆として下り、殆んど玉龍の飛ぶが如く、一水は高閣の下に出て、渦いて飛湍となり喧騒して池中に注ぐ、其下亂石極めて多し。」と述べており、池に錦鯉がいる様子や豪快な滝の様子が述べられている。『江湖快心録』で黒田は庭園の奥行のなさを「惜しい哉」と述べている。改修の際、草や樹木が生い茂り鬱蒼としていた庭園の南側に流れと園路が作られたことにより奥行が加えられた。

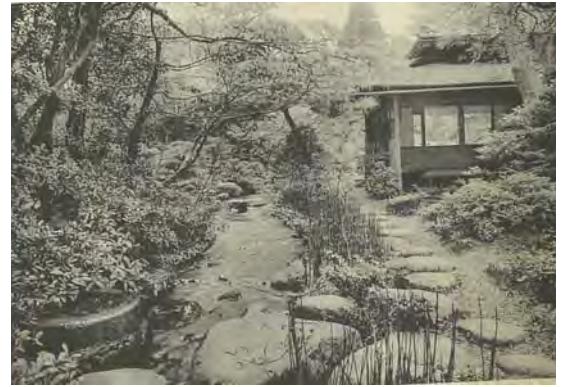
写真F 改修後の聚遠亭と流れ蹲踞（對龍山莊所蔵）

②のエリアには聚遠亭前の小滝から北側へと続く流れや流れ蹲踞、茶室周辺の露地空間が含まれる。『江湖快心録』には聚遠亭周辺の様子が「昂ち皮履を穿ち前庭に出れば、飛湍より流るゝ水は紆餘として前を流れ、細くして浅く、水中の白砂皆數ふべし。兼好が深き水はしげしげなし、浅くて流れたる遙にすべしといへるも思ひ合さる。されど遣水なれば、皆斯くあるべきにや。飛石を傳ひて北手に辿れば、遣水は一度井筒に湧き、…」と書かれており、伊集院時代から流れや、流れ蹲踞があったことが分かる。エリア②では、エリア①のような大きな変化は少ないものの、庭園細部の設えの変更が行われている。流れ蹲踞に使われている蹲踞が伊集院時代と改修後では異なるものが使用されている。さらに、茶室前の飛石が伊集院時代では聚遠亭まで続いているが、改修後は腰掛待合までで終わっている。聚遠亭前からの流れの護岸は伊集院時代からほぼ変わっておらず、伊集院時代の遺構を最大限に活かしながら、細部の設えを変えていったと考えられる。

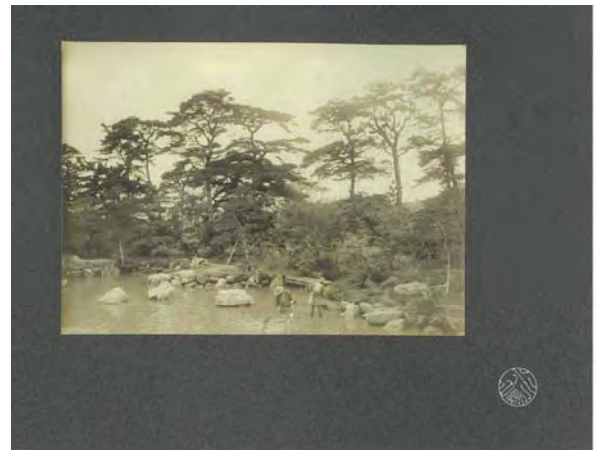
写真 I 大池の掃除の様子  
(對龍山莊所蔵 小川白楊撮影)

写真 I は白楊撮影の大池南側から大池の掃除の様子を撮影した写真であるが、写真撮影当時は南禅寺参道のマツ並木が庭園内と一体となり奥行と迫力を出している。現在、参道のマツは当時よりも少なくなっているが、庭園内のマツが生長し現在もマツの景色が残されている。

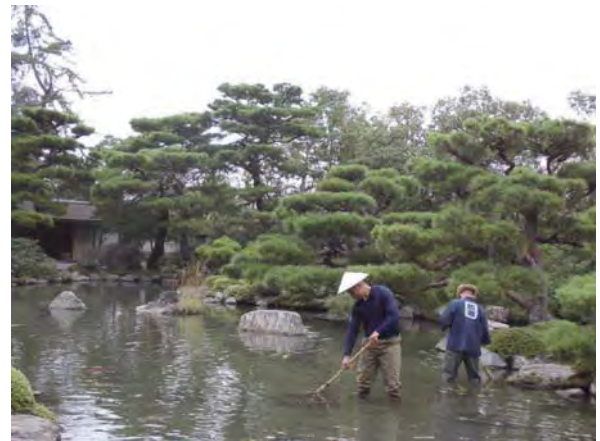
写真 J 大池の掃除の様子  
平成 25 年 10 月撮影

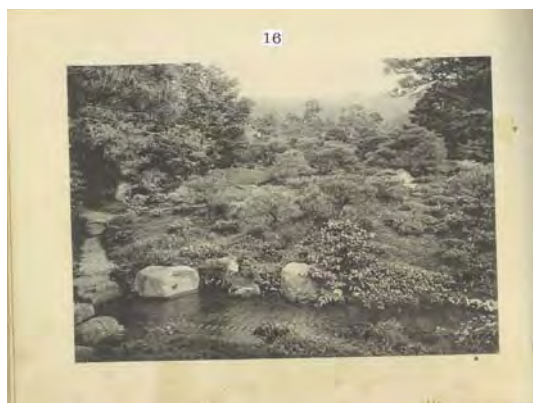
写真K『對龍山莊』 「聚遠亭から瑞龍山を望む」  
昭和8年撮影

②についてもまた樹木の生長により聚遠亭からの景観が変化している。写真 K は聚遠亭前から東を向いた写真である。タイトルには「聚遠亭より瑞龍山を望む」とあり、聚遠亭から瑞龍山が見え、庭園とつながっているかのような景色が広がっている。

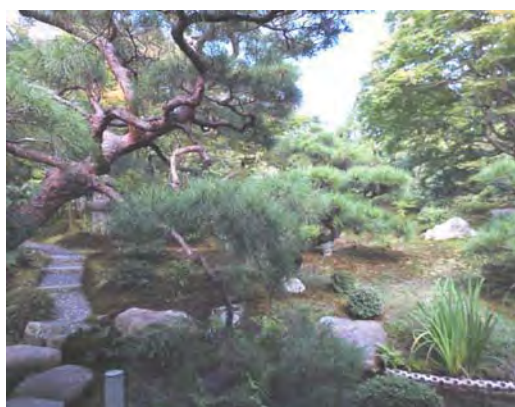
写真L 写真Kと同位置から撮影  
平成25年10月撮影

現在では樹木の生長により瑞龍山を見ることはできない。深い庇によって凝縮された景色が現在の聚遠亭からの眺めの特徴であるが、写真 K と比較すると現在は広がりがないのが惜しまれる。また護岸の石組は作庭当初のままだが、下草により隠れてしまっている。流れの中には蛇籠が現在も残されており定期的に交換を行いながら伊集院時代からの景色が現在まで受け継がれている。

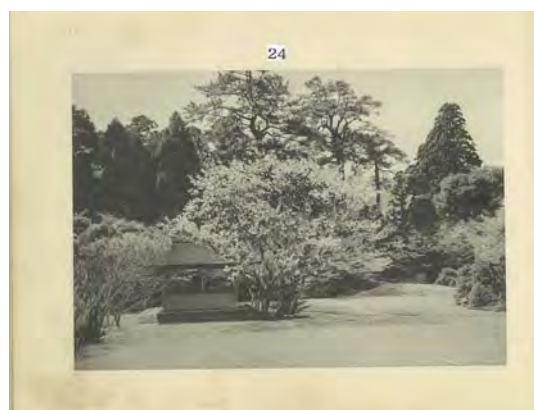
写真M『對龍山莊』 「櫻花爛漫」 昭和8年撮影

写真Mは前述の『對龍山莊』に掲載されている「櫻花爛漫」と題された写真だが、四阿の横では大きな桜が見事に咲いている。この桜は現在ない。さらに四阿の後方は現在よりも広いことがわかる。写真Nは「春の雪積みたる蔬菜園より金地院庫裏を望む」とあり水車小屋の裏、現在は花菖蒲園になっている場所が撮影されている。この写真からも当時は敷地が東側に広がったことがわかる。図1は昭和5年以前に作成された実測図であるが、四阿の後ろには竹林があり、芝生広場の東側には花壇が、北東の角には茅葺の小屋があり、敷地境界線も現在とは異なっている。この東側のエリアについては黒田の「新名園記(二)」にも「小亭を出で右に折る、こゝは梅林にして株々苔老し、中には二三星の如き花を着るもあり。其隣りは桃林にして、傍に花圃あり、花時の美觀想ふべ

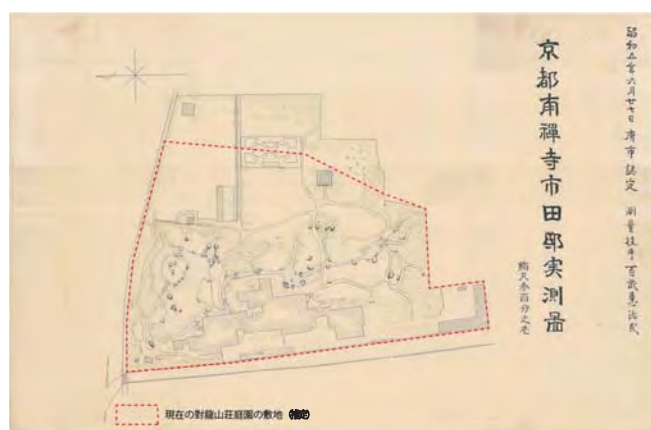
図1「京都南禅寺市田邸実測図」に加筆<sup>7)</sup>

し。」との記述があることから改修時に花壇を作り、梅、桃、桜を植栽したと考えられる。現在の芝生広場にはシダレザクラが3本とソメイヨシノが1本、白梅が1本植栽されているが、当時は芝生広場では花々が咲き誇り、美しい景色が楽しめたと思われる。この東側の敷地は、戦前は對龍山莊庭園として使用されていたが、戦後に金地院の敷地となった。
