管理業務をととした渉成園の保全と復元

The Preservation and Restoration of Garden-landscape in a Cultural Property through its Maintenance

寺内 桂子* 加藤 大貴* 加藤 友規*

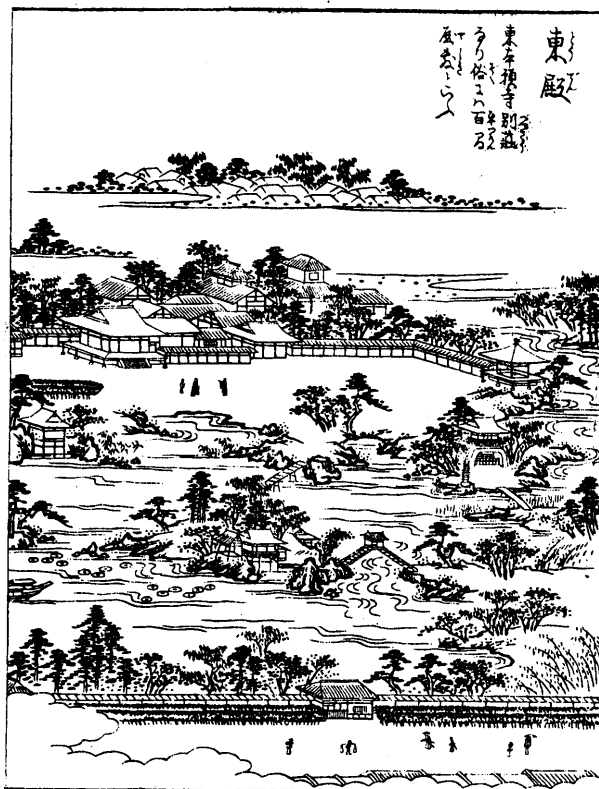
図-2 都名所図絵

時代を下って『都名所図会』の挿絵を見ると、ここにも依然すっきりと手入れの行き届いたマツの点在する庭園の様子を見とることができる。全体の庭園の趣は『涉成園古絵図衝立』と相通ずるものがある。しかし、ここでは広葉樹の描き方にもかなりの力点が置かれており、この点が『…古絵図衝立』との相違点といえることができる。

これが画風の相違によるものか、現実には創設時より広葉樹が増えたのかについてはなお検討の必要がある。いずれにしても、この頃までは涉成園はよく手入れの行き届いたマツ主体の庭園であったことは間違いない。また、この頃から「積穀邸」の俗称で親しまれるようになった由縁となるカラタチの生垣が、築地塀の外を二重に取り巻く様子も克明に描かれている。

カラタチは「枳殻邸」の名の起源であり、江戸時代中期以降のある時期に築地塀の外側を二重に取り巻く形で設けられていた生垣に使われていた。『都名所図会』に詳しい。今日では、南門の周辺にわずかに残るばかりで昔日の面影はない。『都名所図会』のように外周をぐるりと取り巻くには敷地に余裕がないため、敷地内の高石垣に沿って往時の姿を復元する方法を模索中である。
