# 特別史跡特別名勝平城京左京三条二坊宮跡庭園における景石の修復工法について

Restoration of Scenic Stones at the Imperial Villa Garden Site of Ancient Nara Capital

名 称: 特別史跡特別名勝平城京左京三条二坊宮跡庭園

所在地: 奈良県奈良市三条大路一丁目

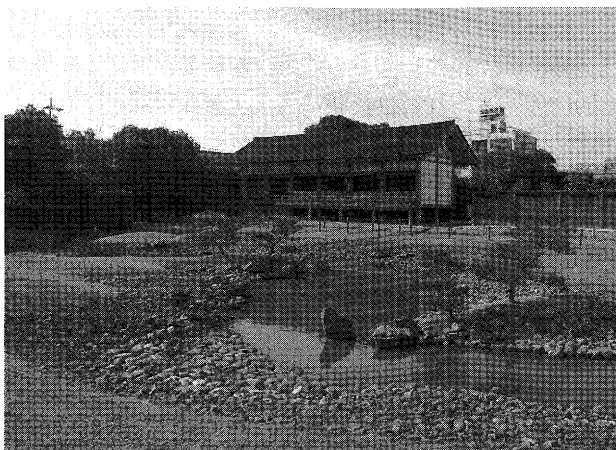
写真－2 整備後の全景写真(北東から)

昭和 54 年から 60 年にかけて保存及び園池・建物等の復原整備工事を行い、園池については、発掘調査で見つかったほぼそのままの状態で開催を行った（写真－2）。露出展示にあたって状態のよくない一部の景石について石材の表面を強化する保存科学処理を施した。

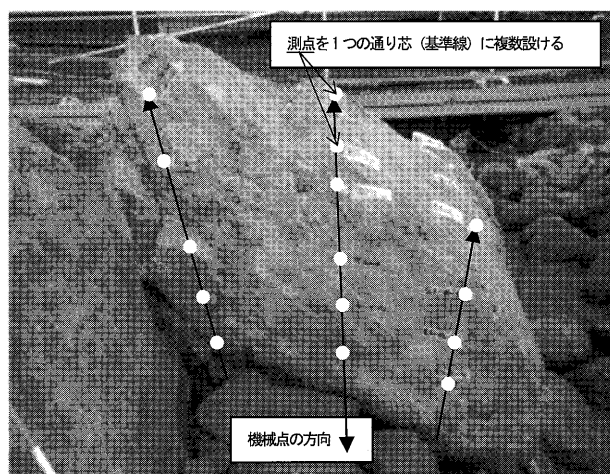
写真－4 景石に対する測定の設け方

測点は景石に影響のない素材<sup>3)</sup>で印をつけた。取り外しの際に失われる可能性があったため多めに設けたが、年月の経過に伴い風化して失われる(写真-4)。
