尾山遺跡池泉跡移築復元事業について

About the Oyama Site Fountain Relocation and Restoration Project

植彌加藤造園株式会社

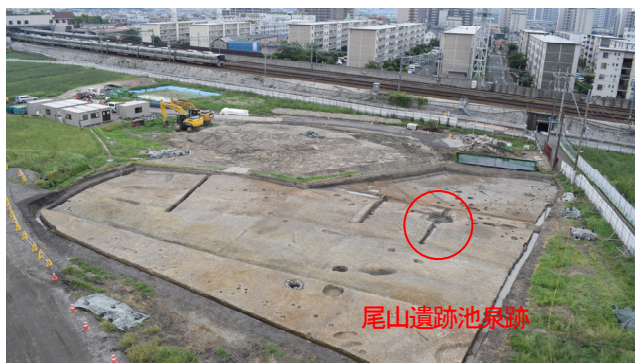
尾山遺跡池泉跡は、大阪府三島郡島本町桜井で発見された鎌倉時代後半頃の遺構である。遺構が発見された場所は、元々は埋蔵文化財包蔵地外であったが、土地区画整理事業にともなう行われた平成 29 年度の試掘調査によって、新しく埋蔵文化財包蔵地「尾山遺跡」として登録された。その後の尾山遺跡での埋蔵文化財調査にて、縄文時代後期から中世に至る遺物・遺構とともに、令和 2 年 10 月、池泉跡が検出された(写真-1)。

写真-1 発掘時全景写真

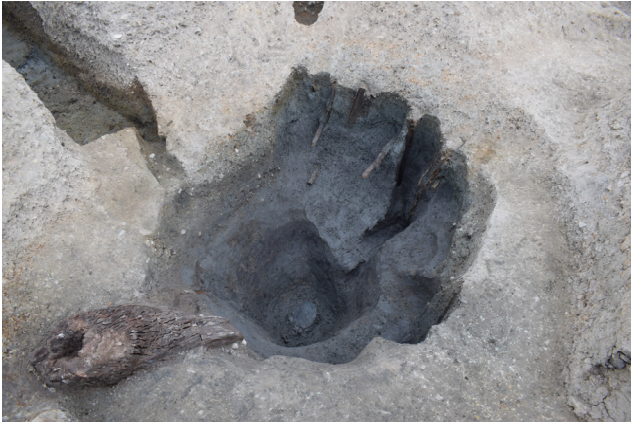
写真-2 発掘時写真(第1期)

池泉跡は、掘削から埋没するまで2回改築されており、遺構面は計3面検出されている。①第1期：素掘り構造(写真-2)、②第2期：石垣と礫敷をもつ構造(写真-3)、③第3期：景石および石組と礫敷をもつ構造(写真-4)の3面で、遺構面は、①、②、③の順で、③の第3期が時代は一番新しい。

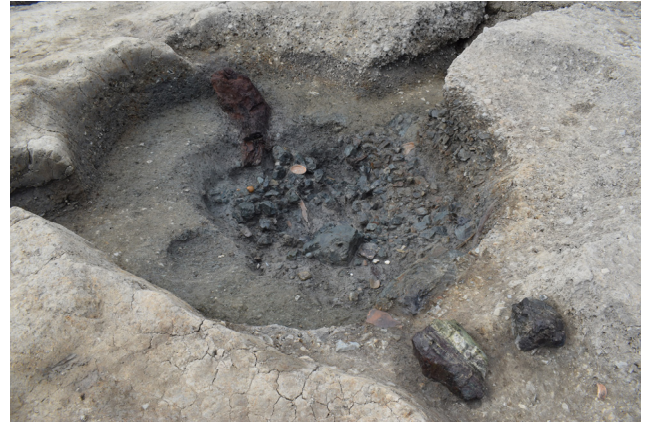
写真-4 発掘時写真(第3期)

遺構の大きさは、第3期で、直径3.4~3.5m、深さ0.9mあり、不整な円形をしている。

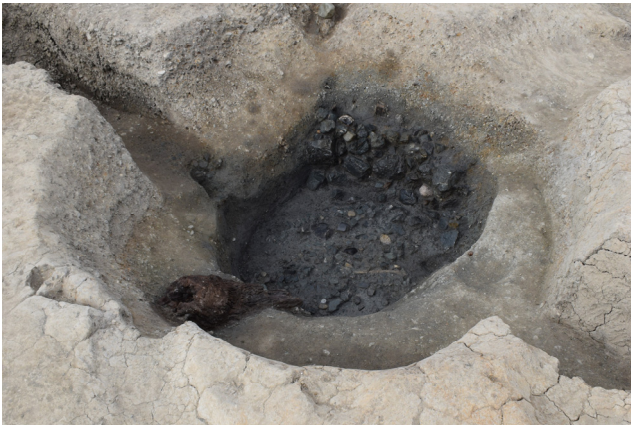
写真-3 発掘時写真(第2期)

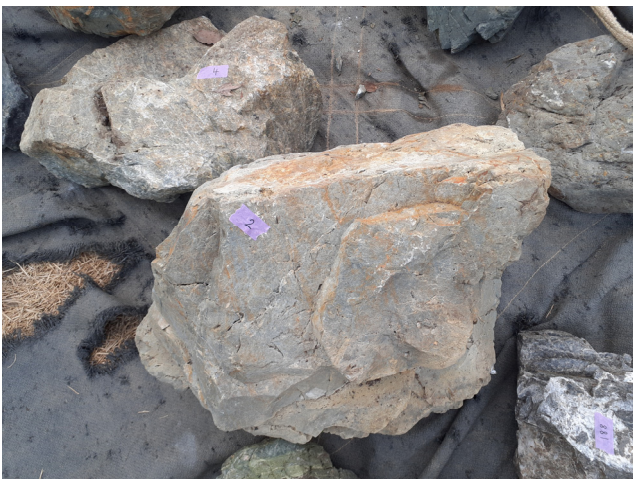
発掘調査時に取り上げられた石材は、検出時の写真と照合できるよう、それぞれナンバリングされた状態で島本町歴史文化資料館に保管されていた。第3期の保存石材はおよそ200石あり、第2期の石材についても同様であった（写真-5）。また、遺構周囲の発掘土も石材と同じ場所に保管されており、本事業においては保存石材のほか、発掘土の活用も求められた。

写真-5 保存石材(一部)

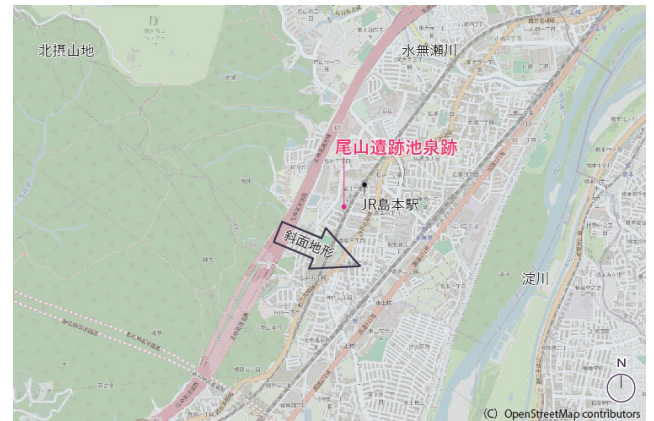
池泉跡を検出した島本町は、北西部に北撰山地、南東部には淀川がある。池泉跡は、北撰山地から淀川にかけて形成された扇状地内の緩やかな斜面地に立地する（図-2）。

図-2 立地特性

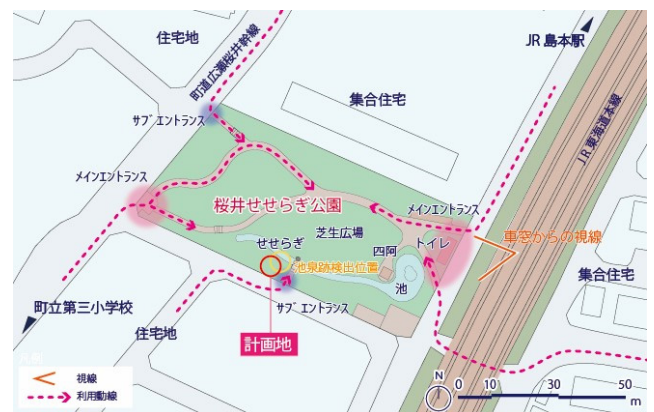
以上のことから、地形の特性を活かして作られた背景などが想像しやすいよう、移築復元する位置については、池泉跡が発掘された場所になるべく近いところとした（図-3）。

図-3 移築復元位置

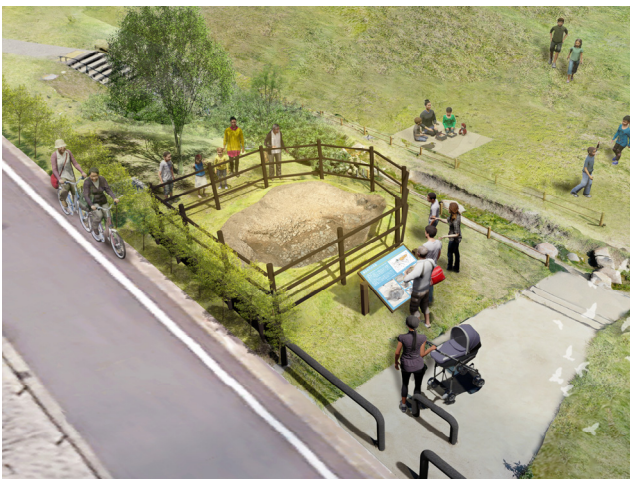
断面検証を重ね、図-5のように、既存の公園の起伏になじむ形で、かつ様々な角度から近づいて池泉跡の構造を観察できるように、移築復元する高さを決定した。

図-5 移築復元メジパス

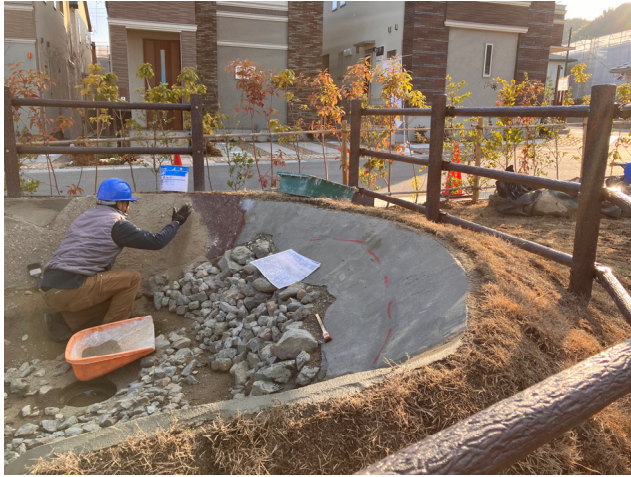
保護層は、ベースとなる素材や色粉の有無などサンプル作成を繰り返し検証した。最終的には、下層の表面に下地調整剤を塗布し、その上に樹脂モルタル 20mm内外の保護層を設けた。また、樹脂モルタルの表面を、色粉を使用して色調整を行ったうえで接着剤を塗布し、保管土をまぶした(図-7)。表層に保管土を接着することで、保管石材等を固定しながら、仕上がり面が土に近い表情となり、池泉跡がより発掘時の雰囲気近くよう工夫した(写真-6)。

写真-6 施工風景

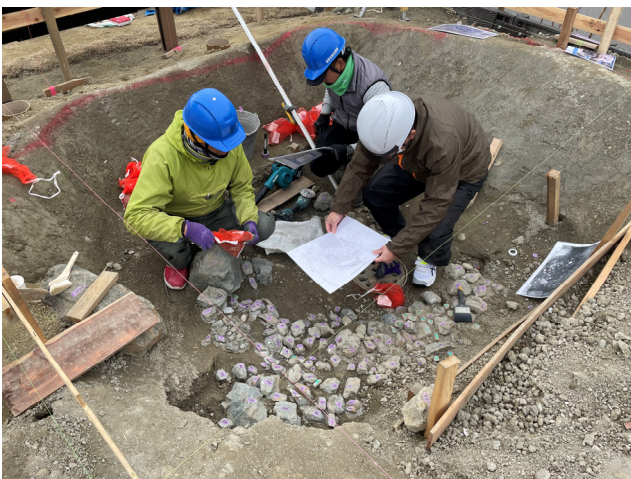
池泉跡の保存石材は、ナンバリングされた状態で保管がなされており、池泉跡全体の3D点群データも保存されていたことから、景石4石(1, 2, 4, 5)は、3D点群データ等をもとに、その位置関係をおよそ再現した配置とした。景石以外の保存石材(第3期、約200石程度)については、いくつか目印となる石材を3D点群データの座標をもとに位置関係を再現して据え直し、その周囲の石材は、発掘時写真等を参考に雰囲気再現した(写真-7)。

写真-7 石材配置の様子

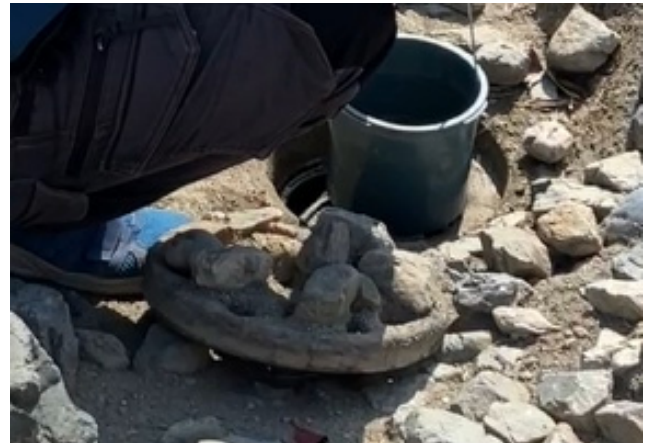
重視している。よって、池泉跡内に流入する雨水は、溜まらずスムーズに排水され、かつ排水機能をなるべく目立たせない構造とする必要があった。底面の低い部分に排水桝を設置し、公園内の既設桝に適切に排水できるように排水ルートを確認した。また、排水桝はメンテナンスの容易さに配慮しつつなるべく小さいサイズのものを採用した。桝蓋については二重構造として、既成品の桝蓋の上に、保護層と似た仕上げの化粧桝蓋を設け(写真-8)、意匠的に目立ちにくい構造とした(写真-9)。

写真-8 保護層と似た仕上げの化粧桝蓋

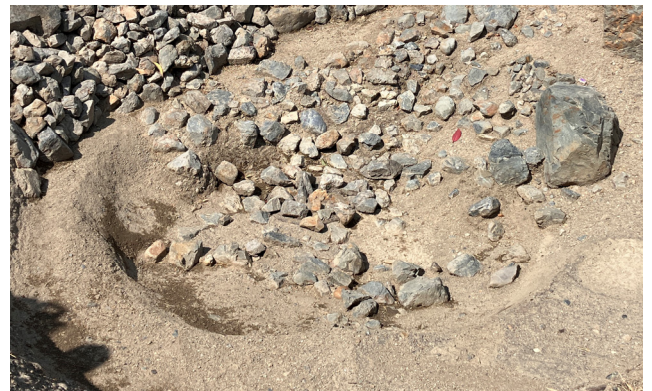
写真-9 化粧蓋設置後の底面
